LAUDO TÉCNICO DE INSPEÇÃO PREDIAL

Este documento tem como objetivo apresentar os relatos, imagens históricas e constatações identificadas em diligências ao empreendimento denominado **VIVER MAIS JABAQUARA**, situado à Rua Conception Arenal, nº 13 – Vila Mira – no município de São Paulo (SP), realizadas, **iniciando no dia 28 de agosto de 2025 e finalizando as verificações em 26 de setembro de 2025**, para a realização de Inspeção Predial em conformidade com os requisitos presentes na ABNT NBR 16747:2020 e normas técnicas e regulamentadoras correlatas.

Trata-se de empreendimento residencial, denominado **VIVER MAIS JABAQUARA**, situado à Rua Conception Arenal, nº 13 – Vila Mira – no município de São Paulo (SP), edificado pela construtora Tranchesí Sadek Engenharia, com idade aproximada de **03 (três) anos**, composto por 01 (uma) torre de unidades residenciais e demais edificações pertencentes as áreas comuns, totalizando 4.589,24m², em um terreno de 936,39m² de área.

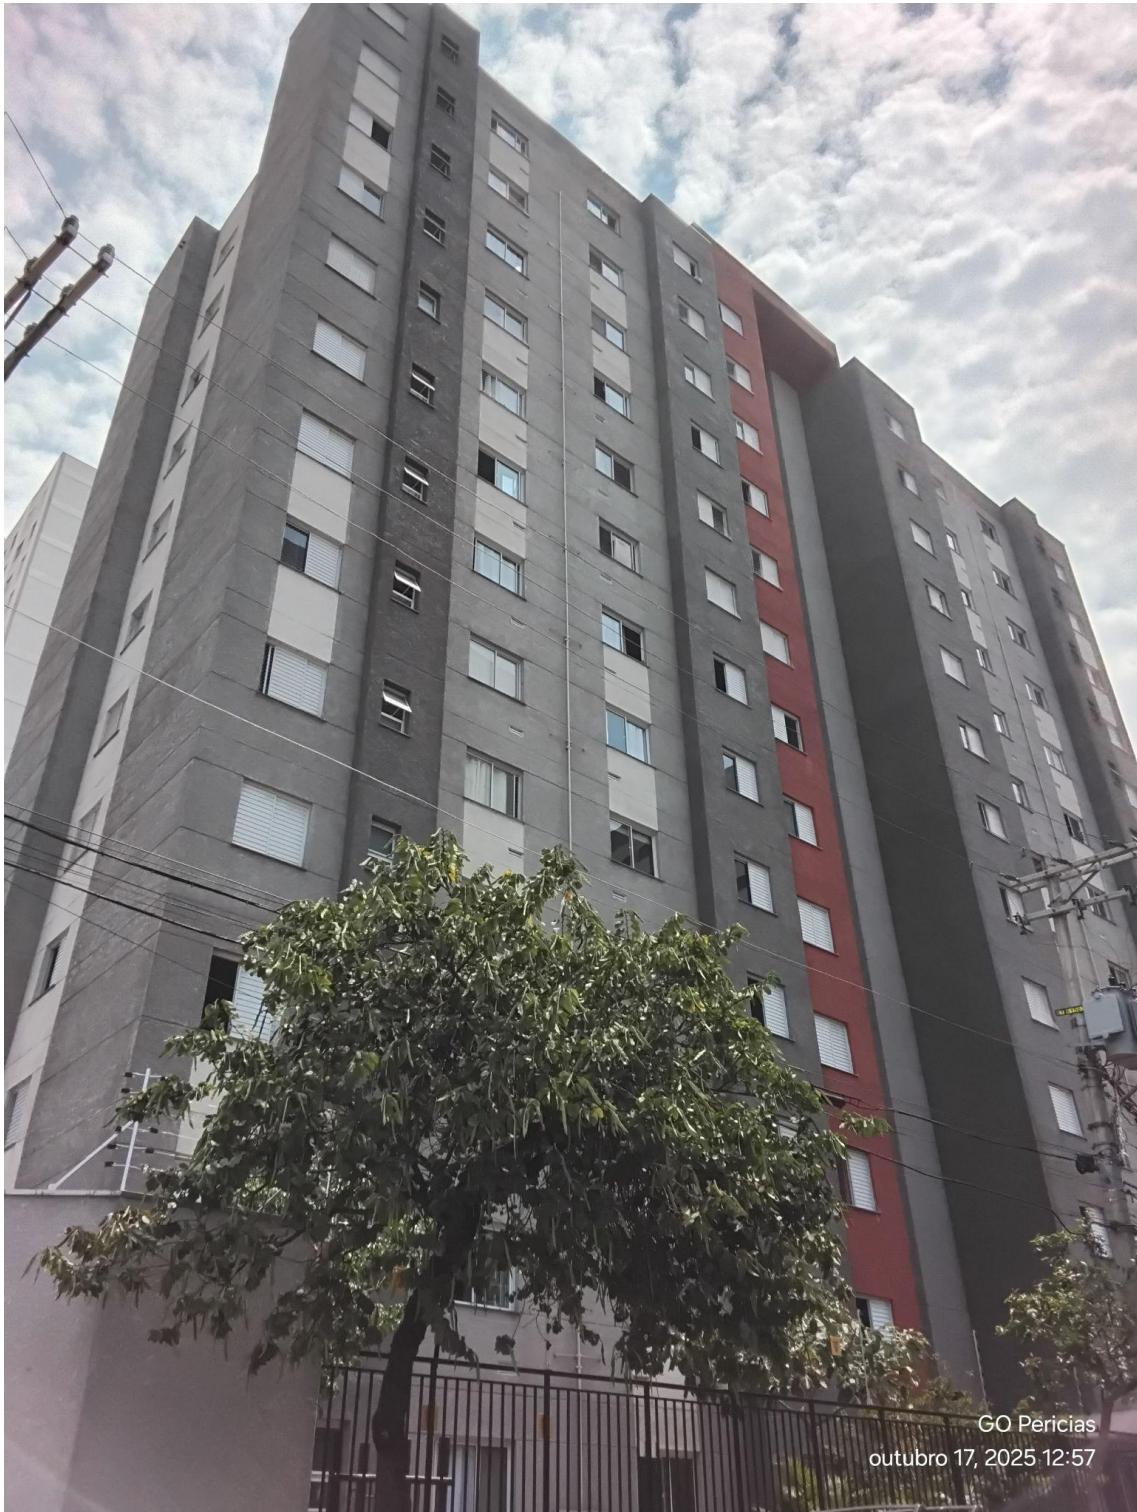
Foto 01: Rua Conception Arenal, 13- São Paulo (SP) – Testada do empreendimento
Data: 17/10/2025

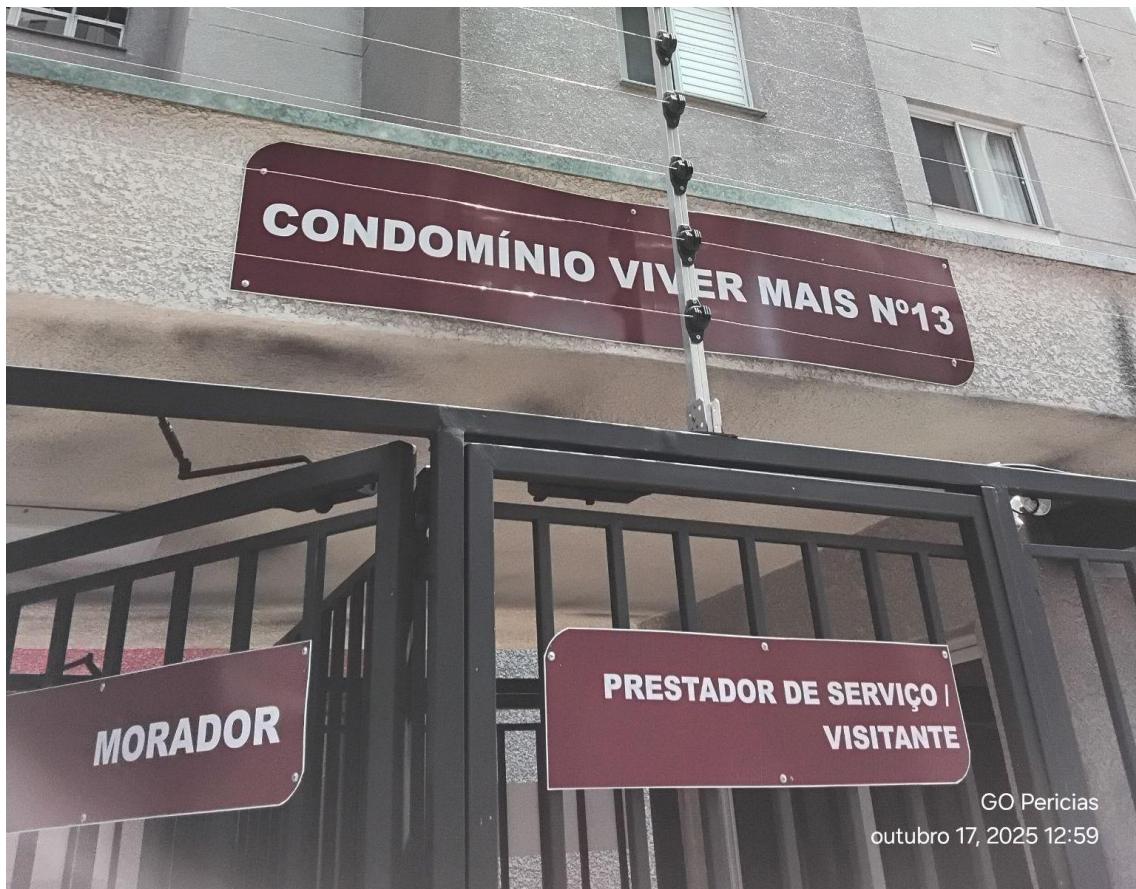
Foto 02: Rua Conception Arenal, 13- São Paulo (SP) - Identificação do empreendimento
Data: 17/10/2025

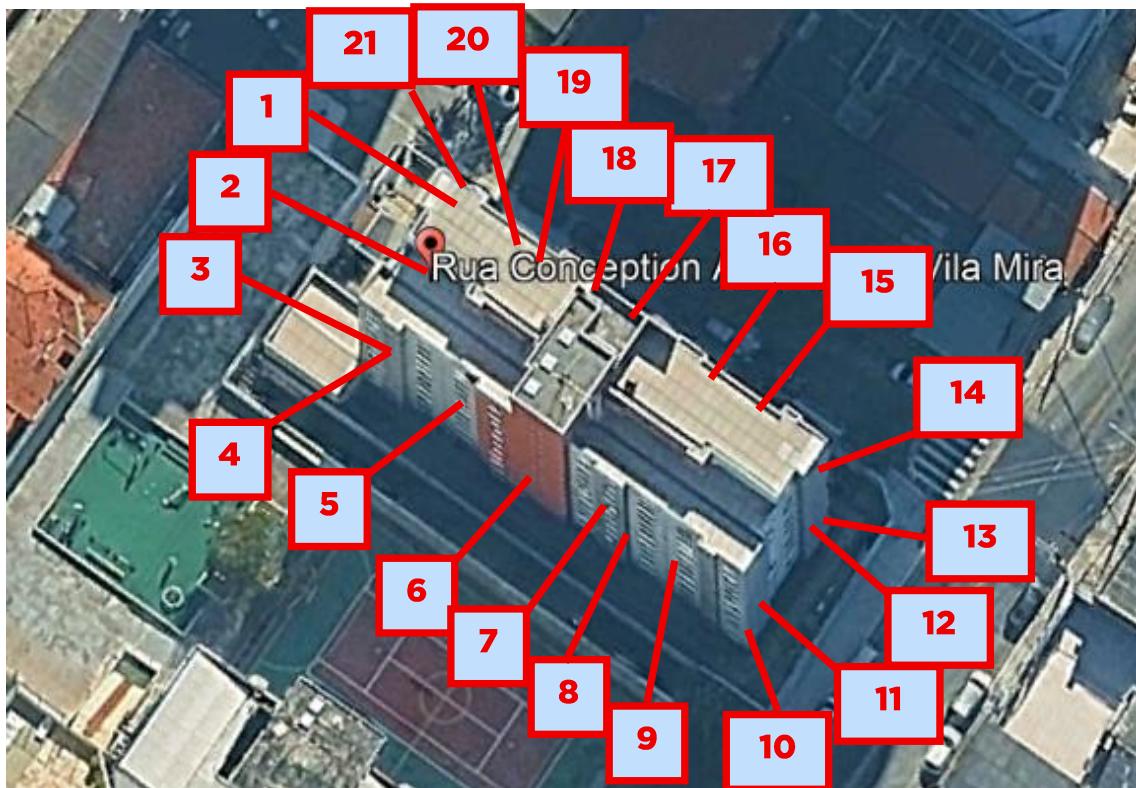
A vídeo inspeção das fachadas de edificação foi realizada em 26 de setembro de 2025, sendo segmentadas por 21 faces, respectivamente apresentados na ilustração abaixo:
